Фото повреждений оборудования ПС 220 кВ Первоуральская

Приложение №3

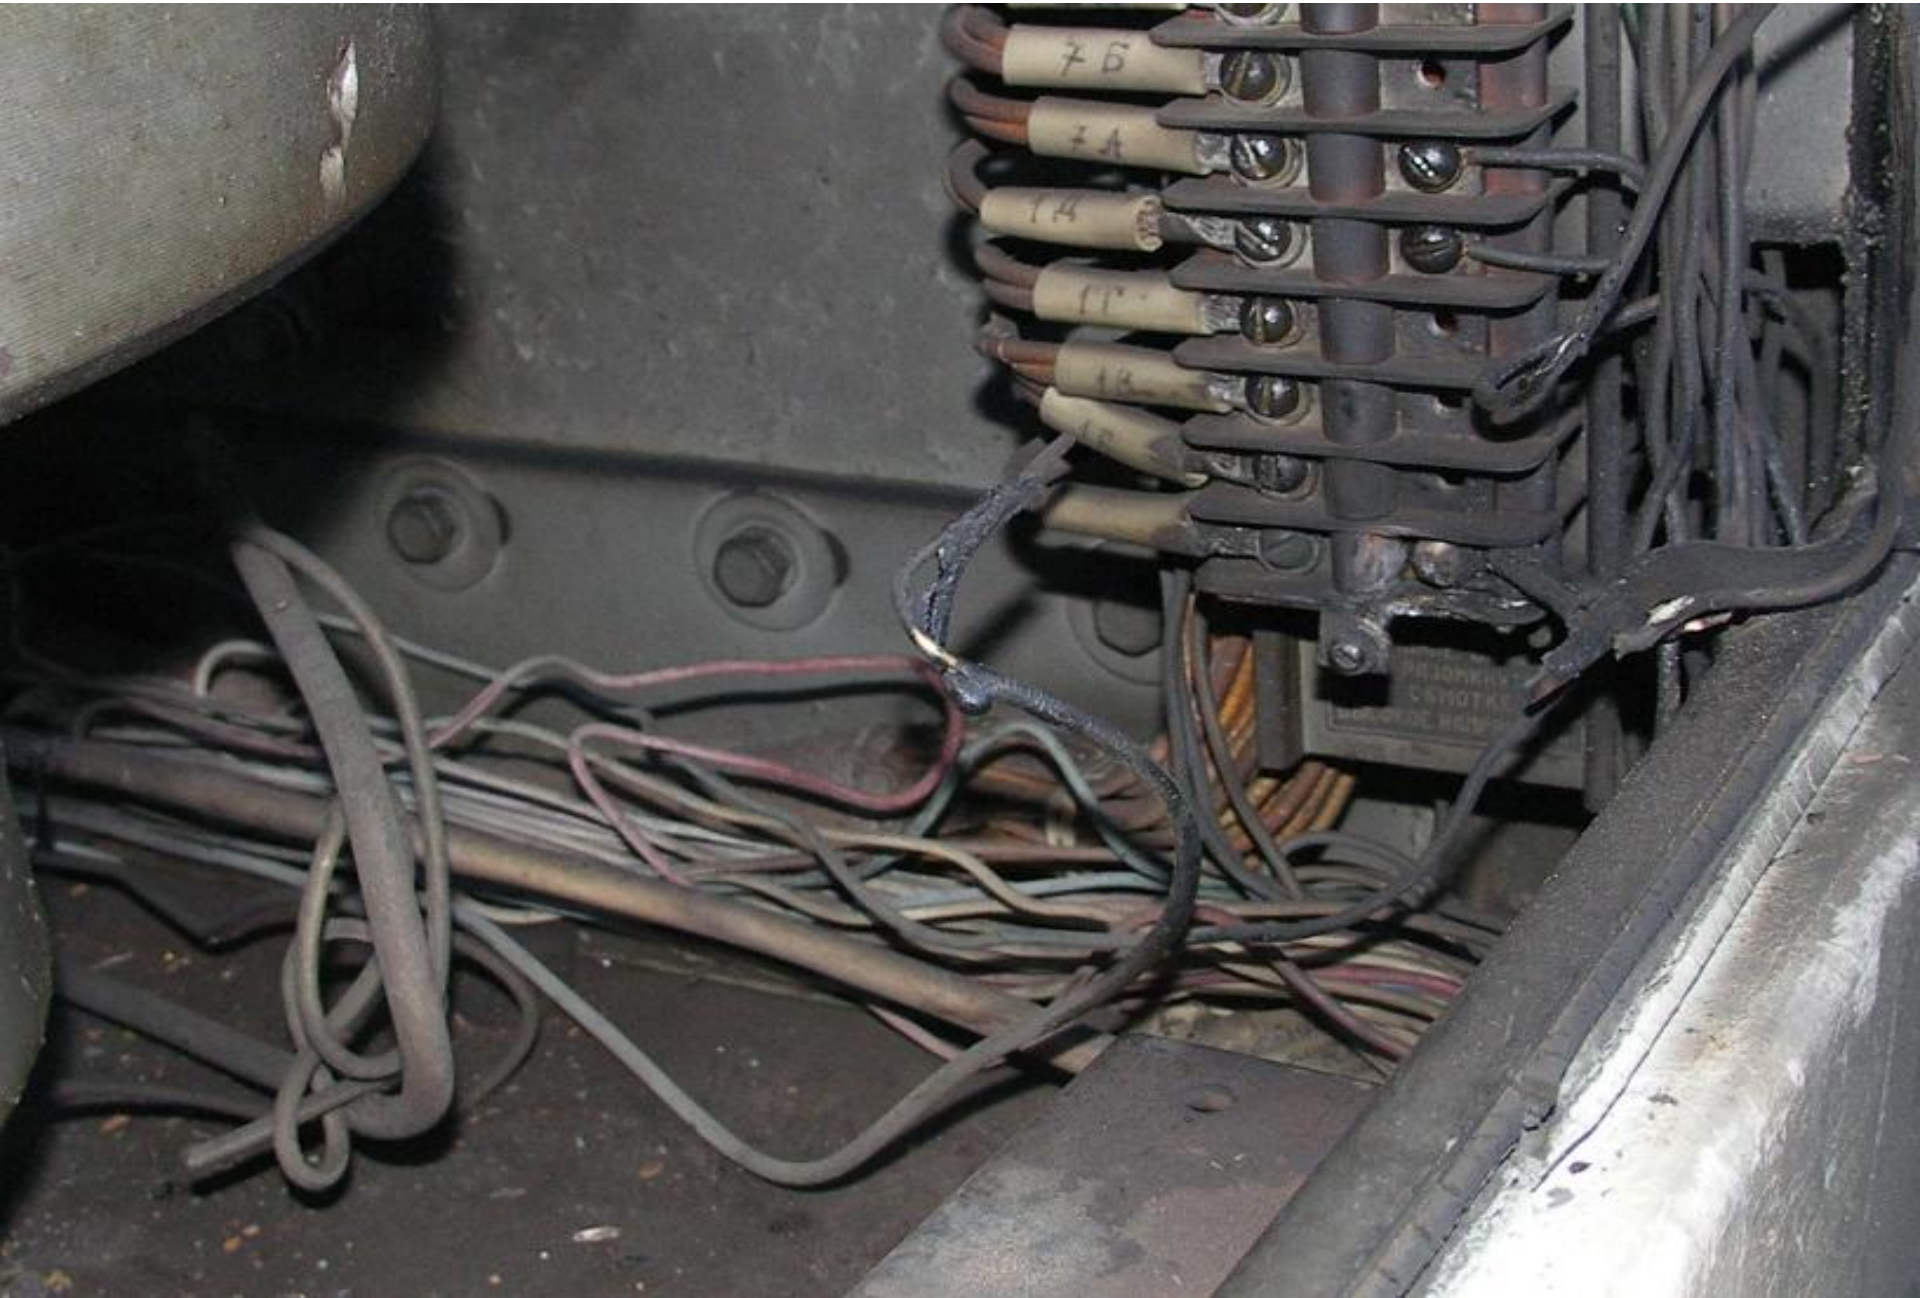
МВ 110 кВ с поврежденным вводом

Остов поврежденного ввода МВ 110 кВ

Прогар бум. изоляции ввода МВ 110 кВ

Нижняя траверса МВ 110 кВ

Следы дуги ТКЗ: основание бака - труба

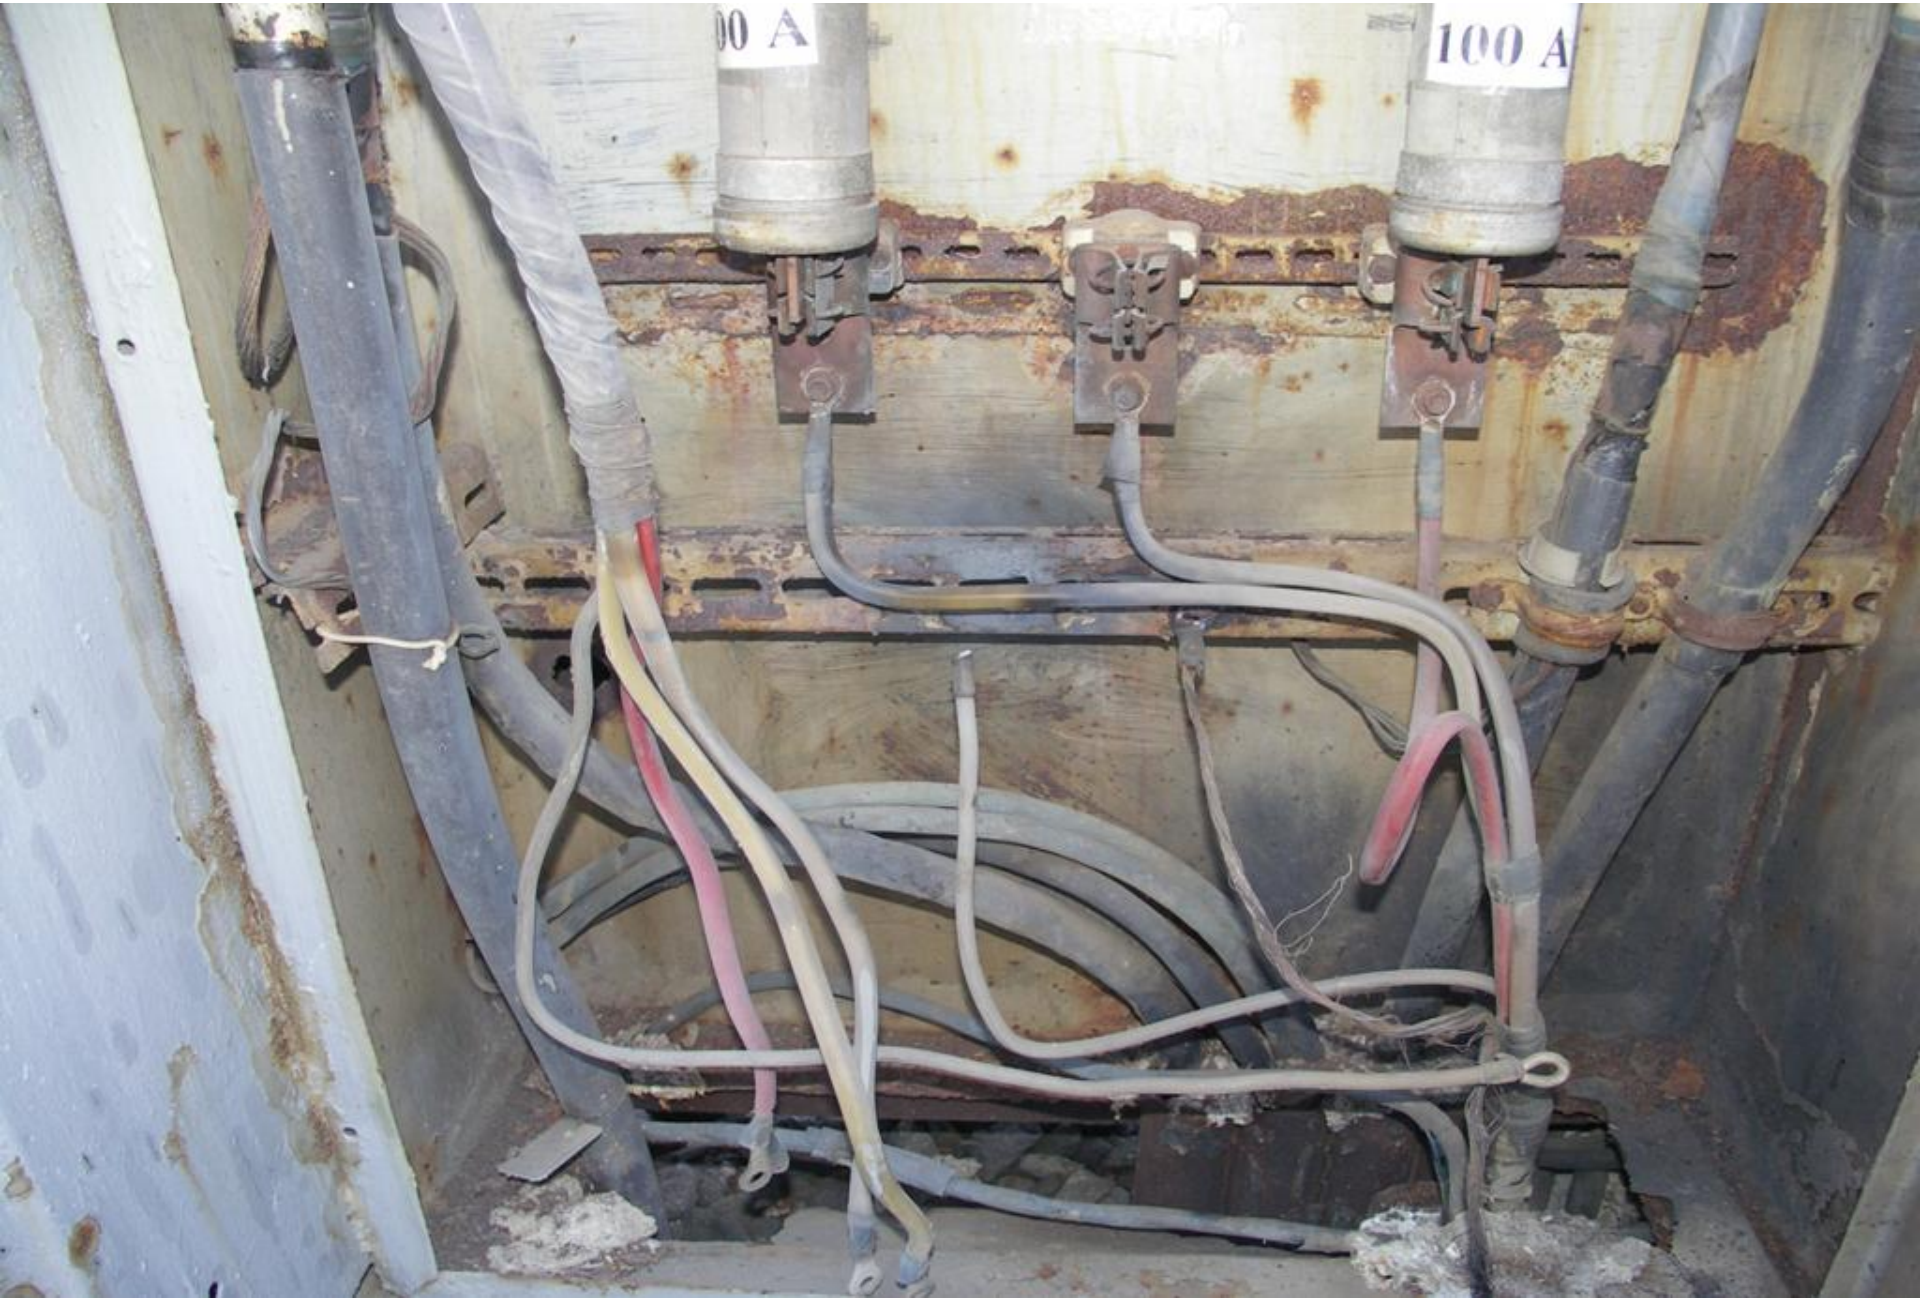
Следы дуги ТКЗ на бронешланге

Следы дуги ТКЗ с бака на кабель

Следы дуги ТКЗ в шкафу соленоидов привода

Следы дуги в шкафу предохранителей

Состояние заземляющих токоспусков бака ВМ

Коррозия и оплавление заземляющих токоспусков

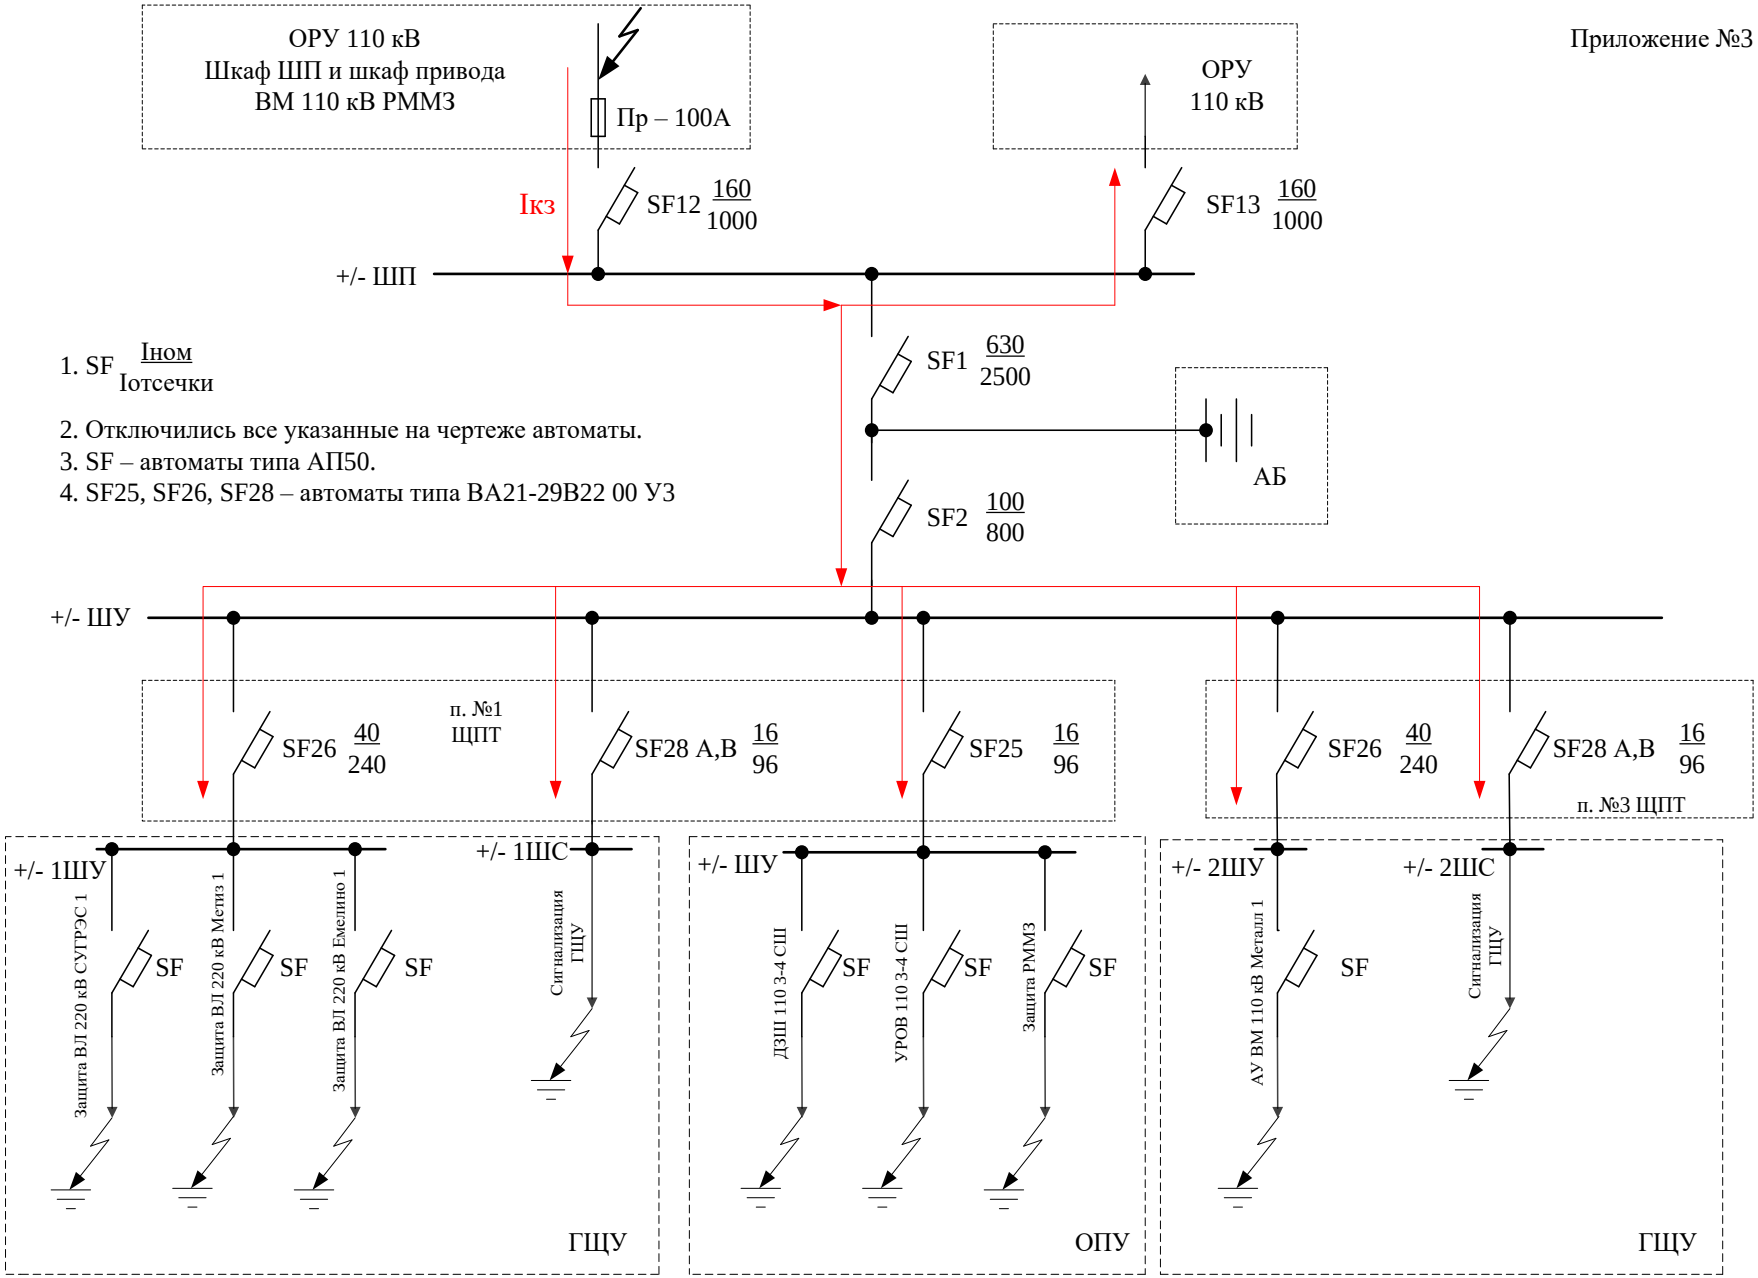
Схема растекания ТКЗ по цепям ПТ

1. SF Iном / Iотсечки
2. Отключились все указанные на чертеже автоматы.
3. SF – автоматы типа АП50.
4. SF25, SF26, SF28 – автоматы типа ВА21-29В22 00 У3

Следы дуги в АП50
